Asbestinventarisatetest

Grote Baan 200, 9120 Beveren

Attestnummer : 20230928-000422.001

Uitgegeven op : 28.09.2023

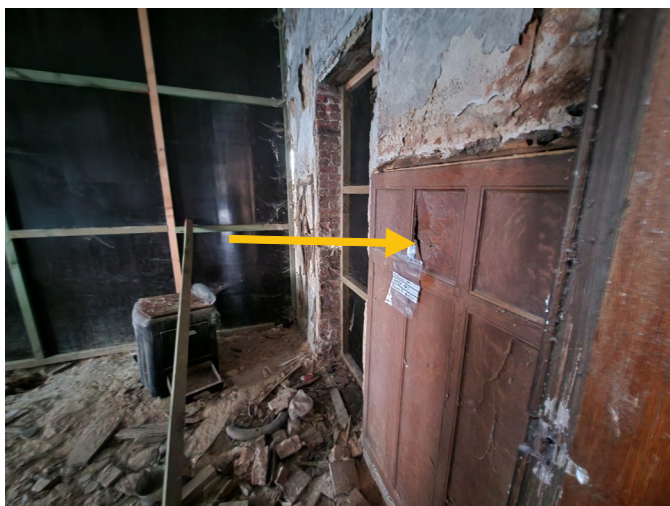
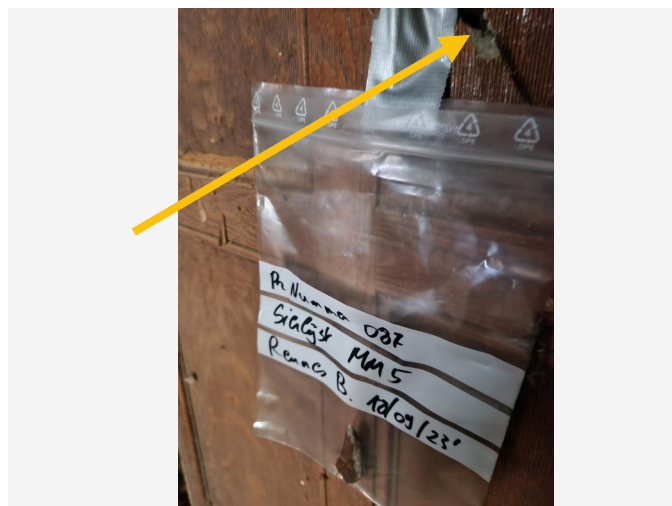
Fiche 1: Sierlijst (imitatiehout)

Asbestmateriaal

Eindbeoordeling materiaalrisico	Hoog materiaalrisico en/of hoge kans op vezelvrijgave
---------------------------------	---

Gebondenheid	Categorie 1: hechtgebonden in oorsprong
Asbestsoort (vezeltype)	Crocidoliet aanwezig
Asbestconcentratie	Laag (< 50%)
Afschermingsgraad van het gehele materiaal	Geheel of deels (ook) vrij aan de binnenlucht
Toestand van het materiaal	Matig beschadigd, matig verweerd

#	Type	Referentie	Resultaat
1.1	Puntmonster	MM5	Chrysotiel, Crocidoliet

Beschrijving	Sierlijst (imitatiehout)
Omgeving	Binnen
Primaire drager	Binnenwand
Asbestmateriaal	Plaat, paneel, tablet - Type Menuiserite
Bindmiddel van asbestmateriaal	Cement
Gebondenheid op basis van bindmiddel	Hecht
Hoeveelheid (oppervlakte - dikte - aantal)	• 20,00 m ² - 0,30 cm - 1 stuk
Totaal volume	0,06 m ³

Eenvoudig bereikbaar	Ja
Bevestigingswijze	<ul style="list-style-type: none">• Verlijmd, ingegoten, versmeerd• Genageld, geniet
Identificatiemethode	Vaststelling met monstername
Destructieve handeling voor identificatie	Ja
Opmerking	De toepassing is op verschillende plaatsen gescheurd en gebroken. Vezels zijn duidelijk zichtbaar.

Dringend verwijderen

- Verwijder dit asbestmateriaal zo snel mogelijk. Volg de toestand goed op.

- Hermetische zone (erkend asbestverwijderaar)
Dit is een hechtgebonden toepassing. De kans dat er asbestvezels vrijkomen bij het verwijderen is bijzonder groot. De toepassing is niet alleen genageld, maar ook gelijmd op bepaalde plaatsen. Hierdoor wordt het moeilijk om de toepassing in zijn geheel, zonder schade aan te brengen, te verwijderen.

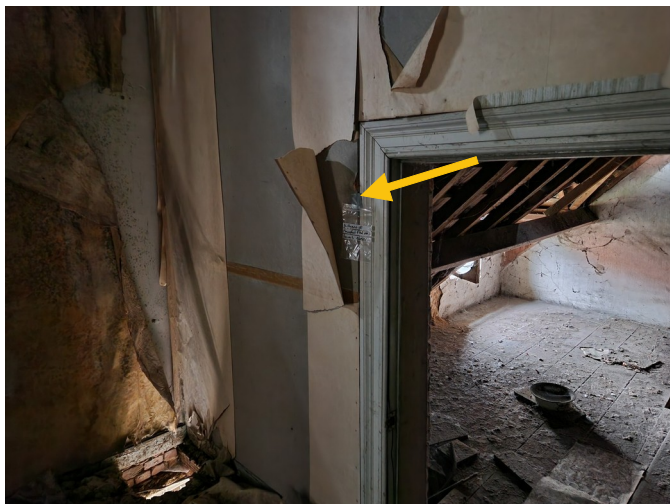
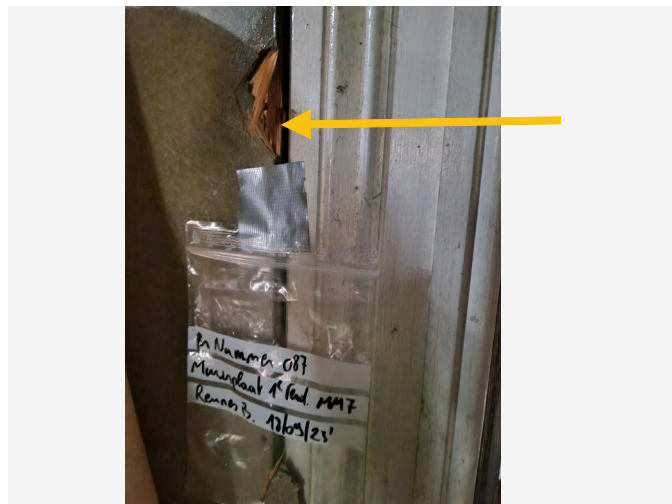
Eindbeoordeling materiaalrisico	Laag materiaalrisico en/of verlaagde kans op vezelvrijgave
---------------------------------	--

Gebondenheid	Categorie 1: hechtgebonden in oorsprong
Asbestsoort (vezeltype)	Crocidoliet aanwezig
Asbestconcentratie	Laag (< 50%)
Afschermingsgraad van het gehele materiaal	Geheel of deels (ook) vrij aan de binnenlucht
Toestand van het materiaal	Onbeschadigd, niet verweerd

#	Type	Referentie	Resultaat
2.1	Puntmonster	MM7	Chrysotiel, Crocidoliet

Beschrijving	Muurplaat 1e verdieping
Omgeving	Binnen
Primaire drager	Binnenwand
Asbestmateriaal	Plaat, paneel, tablet - Type Menuiserite
Bindmiddel van asbestmateriaal	Cement
Gebondenheid op basis van bindmiddel	Hecht
Hoeveelheid (oppervlakte - dikte - aantal)	• 12,00 m ² - 0,30 cm - 1 stuk

Zorgvuldig beheren

- Zorg voor een veilig beheer. Vermijd het beschadigen van het asbestmateriaal. Controleer de toestand jaarlijks op wijzigingen.
- Zorg voor een veilig beheer en verwijder dit asbestmateriaal wanneer het bij werken eenvoudig bereikbaar wordt. Controleer de toestand jaarlijks op wijzigingen.

- Hermetische zone (erkend asbestverwijderaar)
Dit is een hechtgebonden toepassing. De kans dat er asbestvezels vrijkomen bij het verwijderen is bijzonder groot. De toepassing is niet alleen genageld, maar ook gelijmd op bepaalde plaatsen. Hierdoor wordt het moeilijk om de toepassing in zijn geheel, zonder schade aan te brengen, te verwijderen.

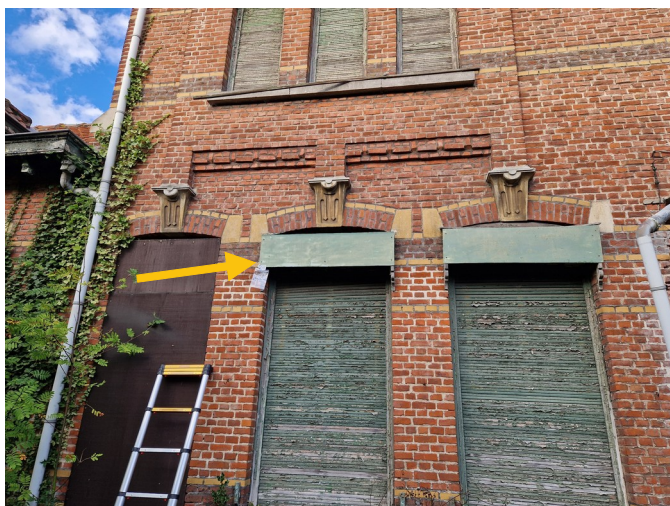
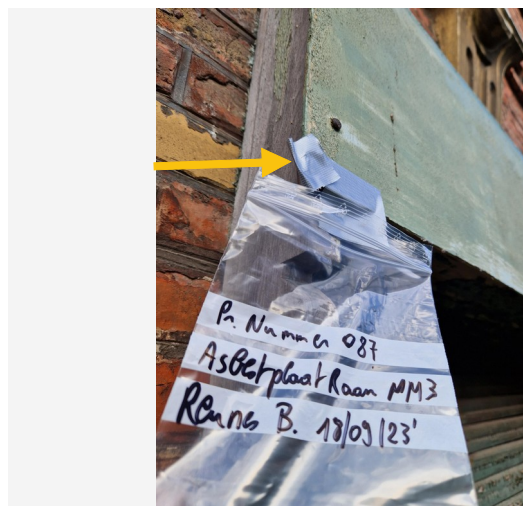
Eindbeoordeling materiaalrisico	Laag materiaalrisico en/of verlaagde kans op vezelvrijgave
---------------------------------	--

Gebondenheid	Categorie 1: hechtgebonden in oorsprong
Asbestsoort (vezeltype)	Crocidoliet aanwezig
Asbestconcentratie	Laag (< 50%)
Afschermingsgraad van het gehele materiaal	Geheel of deels vrij aan de buitenlucht
Toestand van het materiaal	Licht beschadigd, licht verweerd. Intact materiaal type Pical – asbestboard of categorie III 'gebondenheid'

#	Type	Referentie	Resultaat
3.1	Puntmonster	MM3	Chrysotiel, Crocidoliet

Beschrijving	Asbestplaat aan het raam (7x)
Omgeving	Buiten
Primaire drager	Wandopening verticaal (raam, deur, ...)
Asbestmateriaal	Plaat, paneel, tablet - Type Menuiserite
Bindmiddel van asbestmateriaal	Cement
Gebondenheid op basis van bindmiddel	Hecht
Hoeveelheid (oppervlakte - dikte - aantal)	• 0,50 m ² - 0,30 cm - 7 stuks

Totaal volume	0,011 m ³
Eenvoudig bereikbaar	Ja
Bevestigingswijze	<ul style="list-style-type: none">• Genageld, geniet
Identificatiemethode	Vaststelling met monstername
Destructieve handeling voor identificatie	Ja
Opmerking	Er zijn 7 ramen in het gebouw waar een asbestplaat voor hangt.

Zorgvuldig beheren

- Zorg voor een veilig beheer. Vermijd het beschadigen van het asbestmateriaal. Controleer de toestand jaarlijks op wijzigingen.

- Eenvoudige handelingen: mag via doe-het-zelf of door werknemer(s) met opleidingsattest eenvoudige handelingen
Deze hechtgebonden buitentoepassing mag je zelf verwijderen. De platen moeten in hun geheel verwijderd worden. Bij het verwijderen steeds de juiste beschermingsmaatregelen nemen.

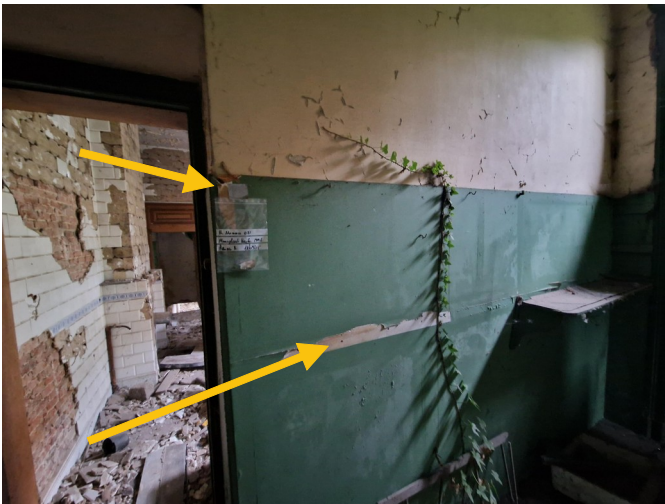
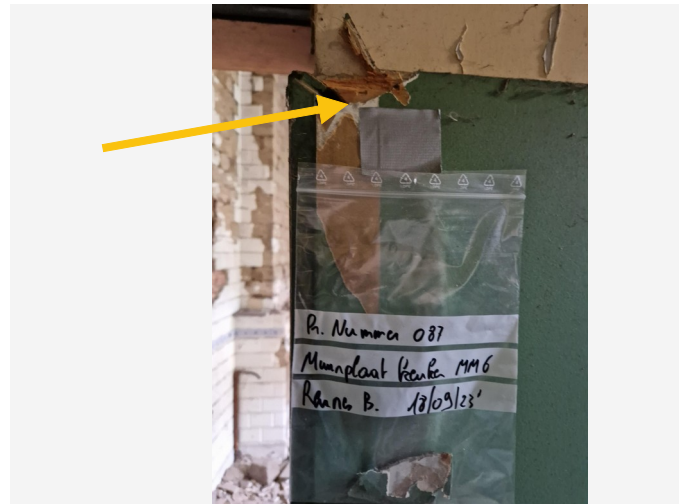
Eindbeoordeling materiaalrisico	Laag materiaalrisico en/of verlaagde kans op vezelvrijgave
---------------------------------	--

Gebondenheid	Categorie 1: hechtgebonden in oorsprong
Asbestsoort (vezeltype)	Crocidoliet aanwezig
Asbestconcentratie	Laag (< 50%)
Afschermingsgraad van het gehele materiaal	Geheel of deels (ook) vrij aan de binnenlucht
Toestand van het materiaal	Onbeschadigd, niet verweerd

#	Type	Referentie	Resultaat
4.1	Puntmonster	MM6	Chrysotiel, Crocidoliet

Beschrijving	Muurplaat keuken
Omgeving	Binnen
Primaire drager	Binnenwand
Asbestmateriaal	Plaat, paneel, tablet - Type Menuiserite
Bindmiddel van asbestmateriaal	Cement
Gebondenheid op basis van bindmiddel	Hecht
Hoeveelheid (oppervlakte - dikte - aantal)	• 6,00 m ² - 0,30 cm - 1 stuk

Zorgvuldig beheren

- Zorg voor een veilig beheer. Vermijd het beschadigen van het asbestmateriaal. Controleer de toestand jaarlijks op wijzigingen.
- Zorg voor een veilig beheer en verwijder dit asbestmateriaal wanneer het bij werken eenvoudig bereikbaar wordt. Controleer de toestand jaarlijks op wijzigingen.

- Hermetische zone (erkend asbestverwijderaar)
Dit is een hechtgebonden toepassing. De kans dat er asbestvezels vrijkomen bij het verwijderen is bijzonder groot. De toepassing is niet alleen genageld, maar ook gelijmd op bepaalde plaatsen. Hierdoor wordt het moeilijk om de toepassing in zijn geheel, zonder schade aan te brengen, te verwijderen.

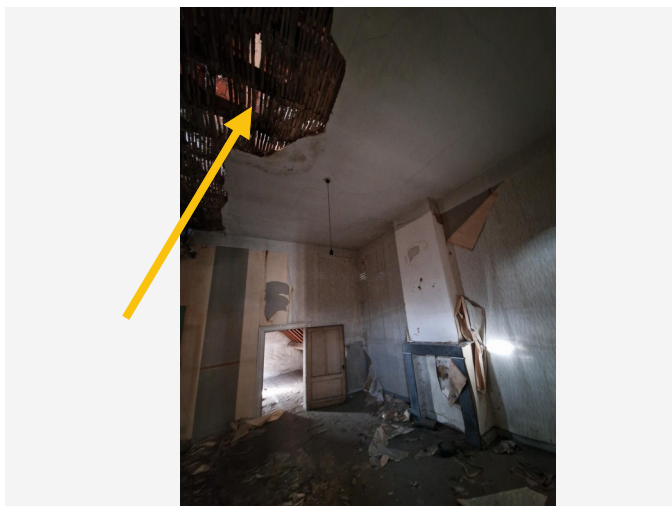
Situeringfoto

Permanente beperking

Reden: Het onderzoek kan niet uitgevoerd worden binnen de bepalingen van de Welzijnswet

Uitleg van de asbestdeskundige: De zoldervloer staat op instorten en is ook niet te bereiken met een trap.

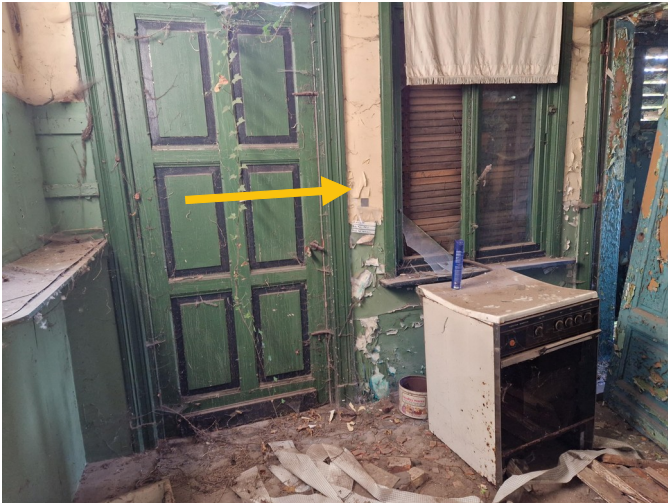
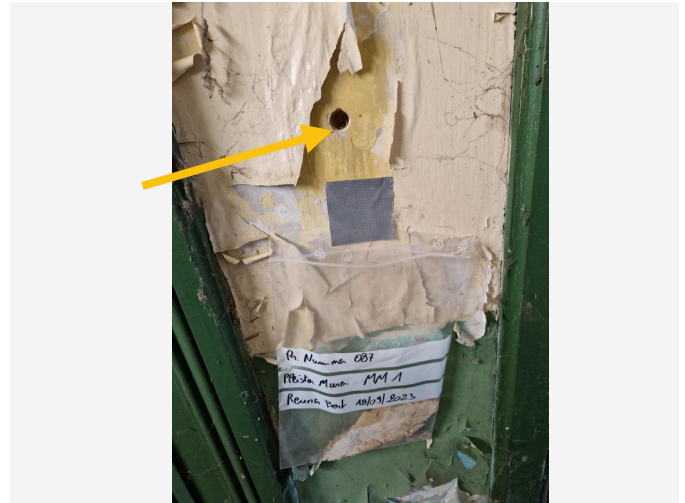
Fiche 6: Pleisterwerk muren

Geen asbest

#	Type	Referentie	Resultaat
6.1	Mengmonster	MM1	Geen asbest

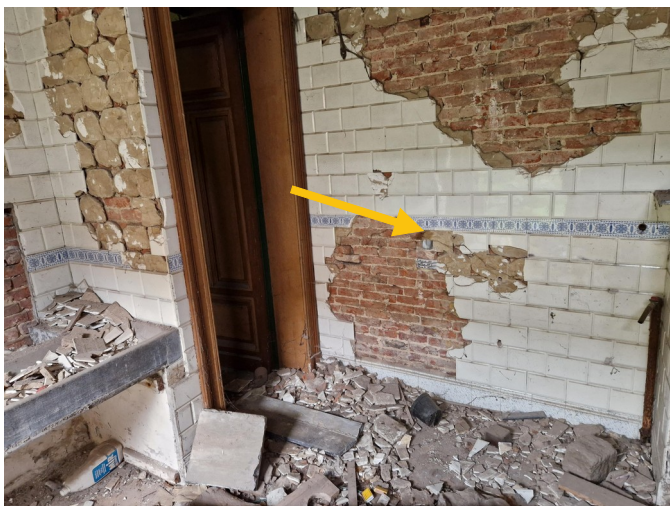
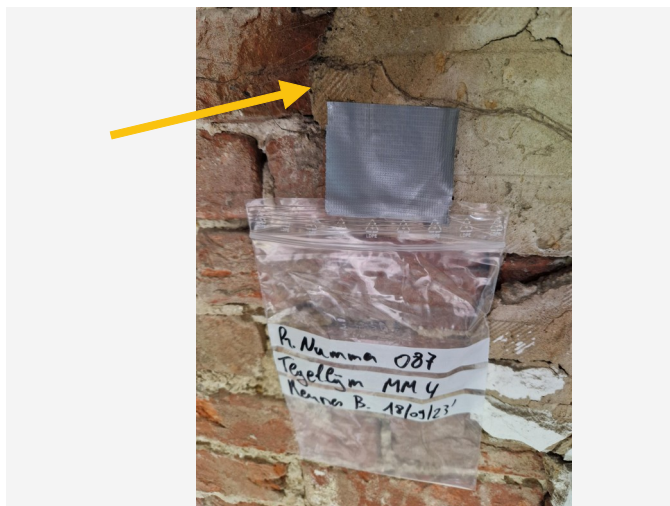
Fiche 7: Tegellijm

Geen asbest

#	Type	Referentie	Resultaat
7.1	Puntmonster	MM4	Geen asbest

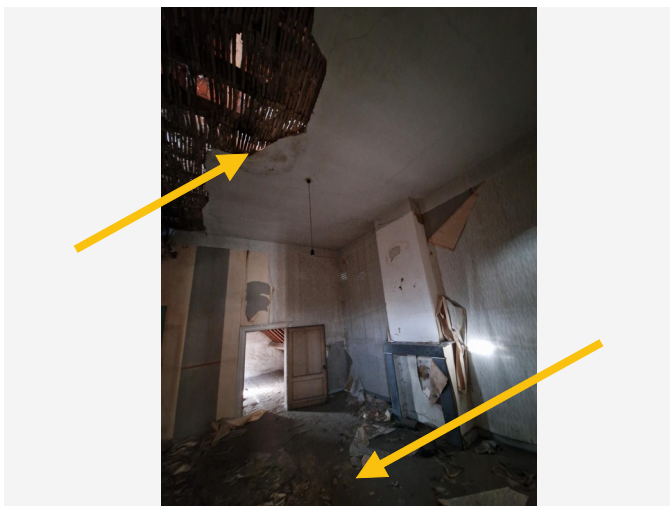
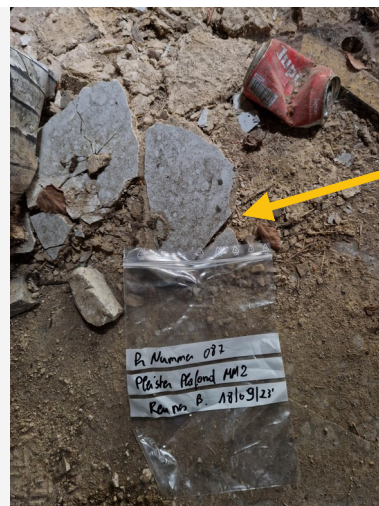
Fiche 8: Pleisterwerk plafond

Geen asbest

#	Type	Referentie	Resultaat
8.1	Mengmonster	MM2	Geen asbest
