# Asbestinventarisatetest

Gemeenteplein 1, 9120 Beveren

Attestnummer : 20231003-000553.000

**Niet-asbestveilig**

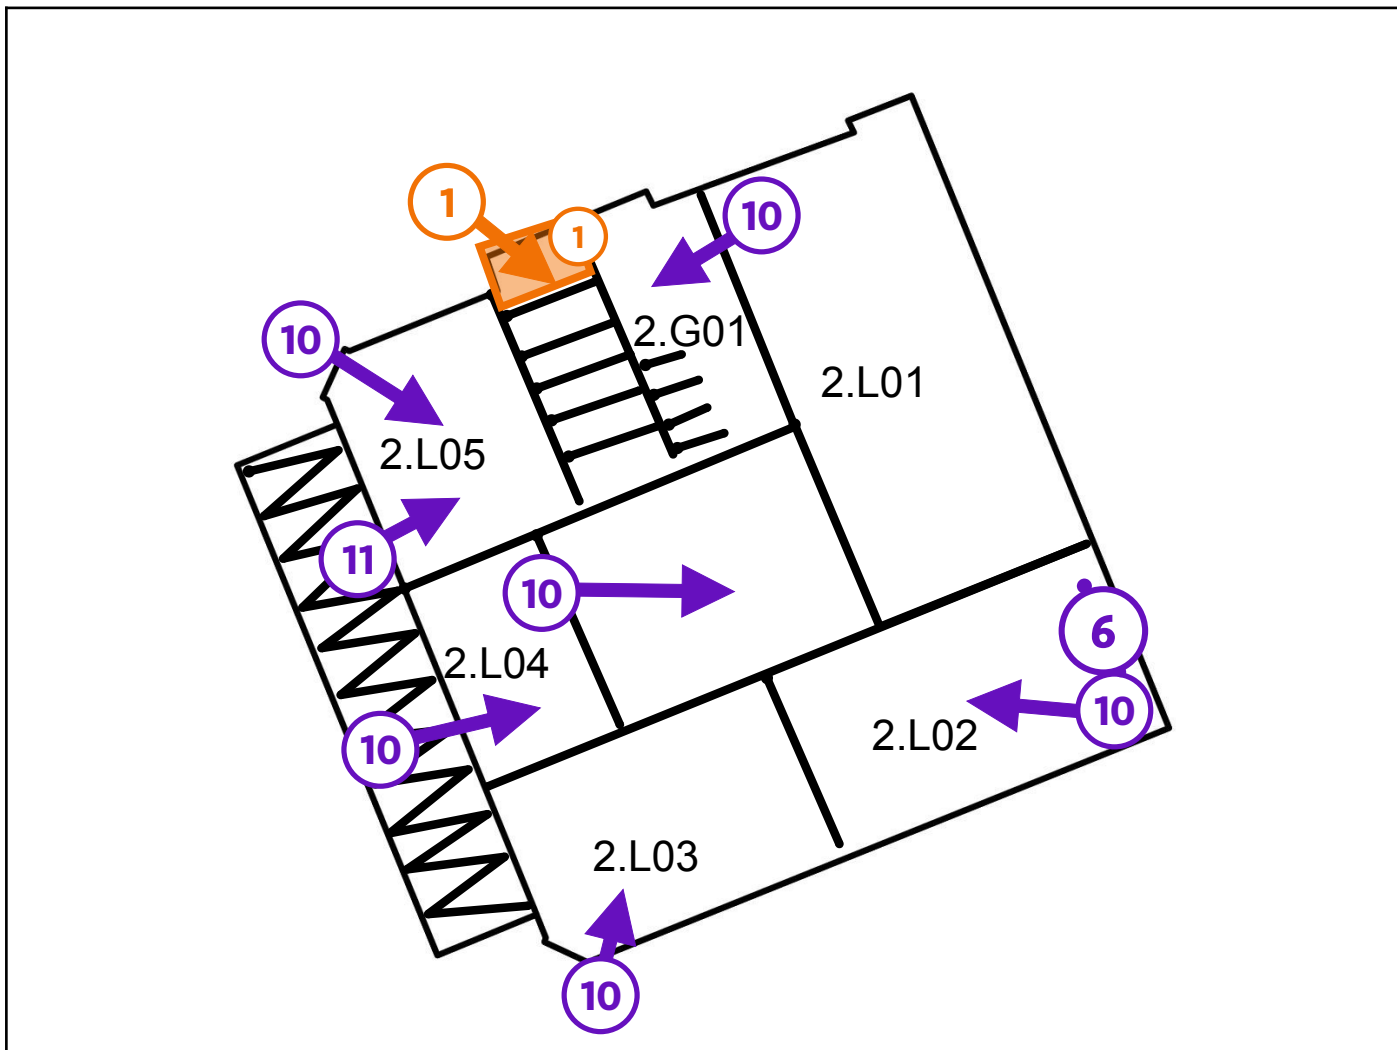
## Plan 1.3: 2de verdieping oud gemeentehuis

Beschrijving	Type	Actie
1. Vloerbekleding vinylzeil	Asbestmateriaal	<b>Verwijderen</b>
6. Schoolbord	Advies	-
10. vloerbedekking vinylzeil	Advies	-
11. CV leidingen	Advies	-

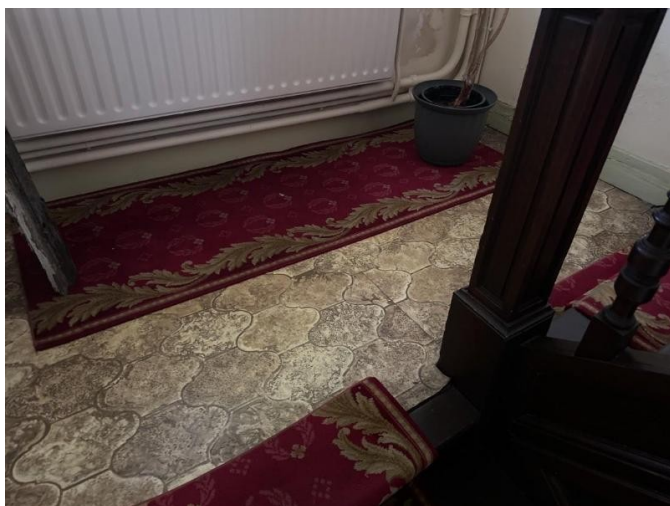
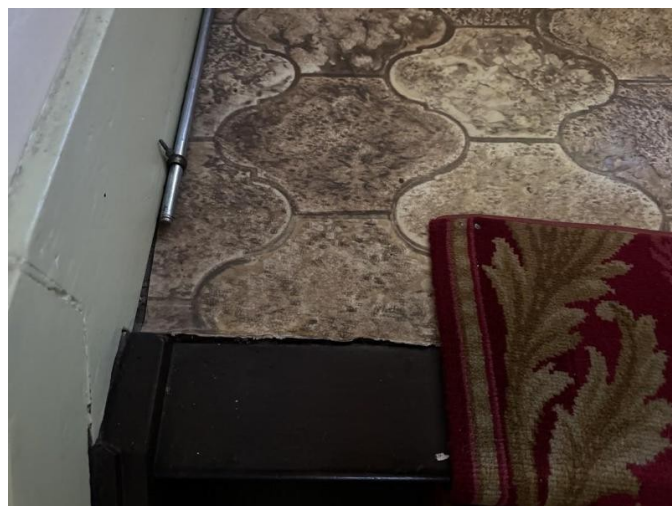
Overzichtsfoto

Detailfoto

Eindbeoordeling materiaalrisico	Verhoogd materiaalrisico en/of verhoogde kans op vezelvrijgave
---------------------------------	--

Gebondenheid	Categorie 2: niet-hechtgebonden met matrix
Asbestsoort (vezeltype)	Alleen chrysotiel
Asbestconcentratie	Hoog ( $\geq 50\%$ )
Afschermingsgraad van het gehele materiaal	Enkel randen niet afgeschermd maar geen contact met binnenluchtstromen
Toestand van het materiaal	Matig beschadigd, matig verweerd

Beschrijving	Vloerbekleding vinylzeil
Omgeving	Binnen
Primaire drager	Vloer
Asbestmateriaal	Prefab - afwerking - Vloerzeil
Bindmiddel van asbestmateriaal	Karton - papier - viltachtig
Gebondenheid op basis van bindmiddel	Niet-hechtgebonden
Hoeveelheid (oppervlakte - aantal)	• 3,50 m <sup>2</sup> - 1 stuk

<b>Totale oppervlakte</b>	3,50 m <sup>2</sup>
<b>Eenvoudig bereikbaar</b>	Ja
<b>Bevestigingswijze</b>	<ul style="list-style-type: none"><li>• Geklemd</li><li>• Verlijmd, ingegoten, versmeerd</li></ul>
<b>Identificatiemethode</b>	Vaststelling met bewijsdocument, zonder monstername
<b>Destructieve handeling voor identificatie</b>	Nee

Het asbestmateriaal valt onder de mijlpaal van 2034.

[Verwijderen](#)

- Zorg voor een veilig beheer. Vermijd het beschadigen van het asbestmateriaal. Controleer de toestand jaarlijks op wijzigingen.
- Zorg voor een veilig beheer en verwijder dit asbestmateriaal wanneer het bij werken eenvoudig bereikbaar wordt. Controleer de toestand jaarlijks op wijzigingen.
- Verwijder dit asbestmateriaal zo snel mogelijk. Volg de toestand goed op.

- Hermetische zone (erkend asbestverwijderaar)  
Gezien de niet-hechtgebondenheid van deze toepassing is er veel kans op vrijkomen van schadelijke vezels.

De toepassing verwijderen van zodra het mogelijk is. Verwijdering enkel door een erkend asbestverwijderaar.

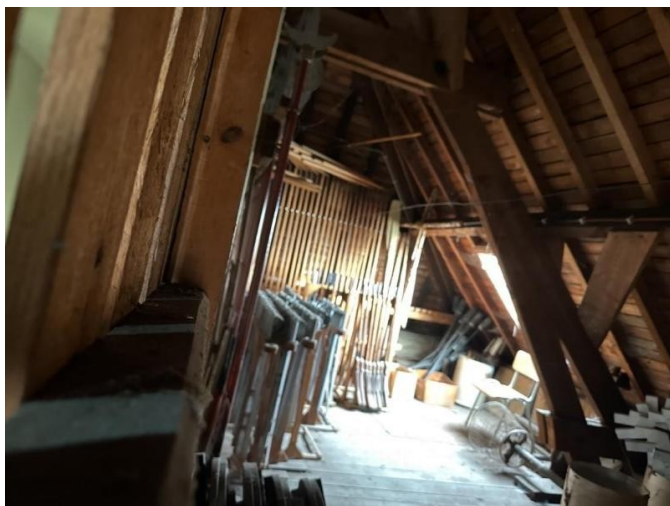
*Situeringfoto*

**Reden:** Er is geen volledige risicobeoordeling mogelijk

**Uitleg van de asbestdeskundige:** De sleutel van deze ruimte is niet voorhanden.

Echter wel vaststellingen deels kunnen maken door door de openingen te kunnen kijken.

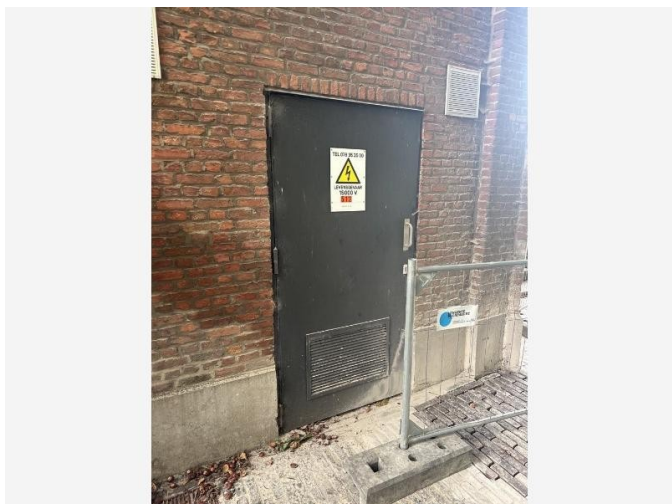
Situeringsfoto

**Reden:** Het onderzoek kan niet uitgevoerd worden binnen de bepalingen van de Welzijnswet

**Uitleg van de asbestdeskundige:** HS cabine is op slot, kan en mag niet bezocht worden door ADI zonder machtiging en nodige kennis om deze te betreden.

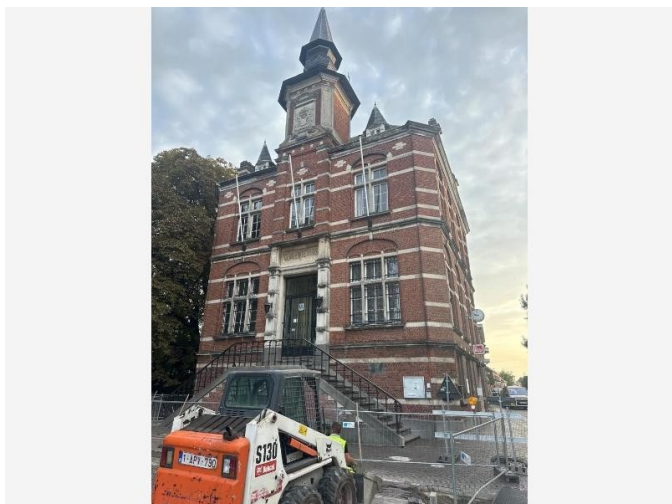
Vrije foto

Uit vorige analyse is gebleken dat de leien dakbedekking natuurstenen leien zijn, die geen asbest bevatten.

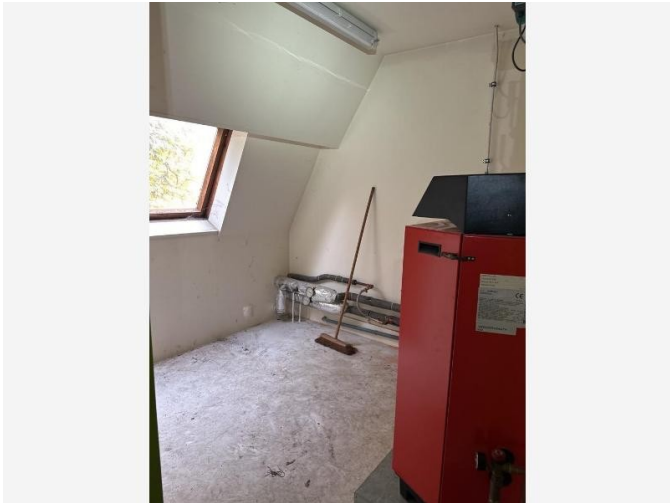
Vrije foto

Uit voorgaande analyse is gebleken dat de leidingisolatie geen asbest bevat.

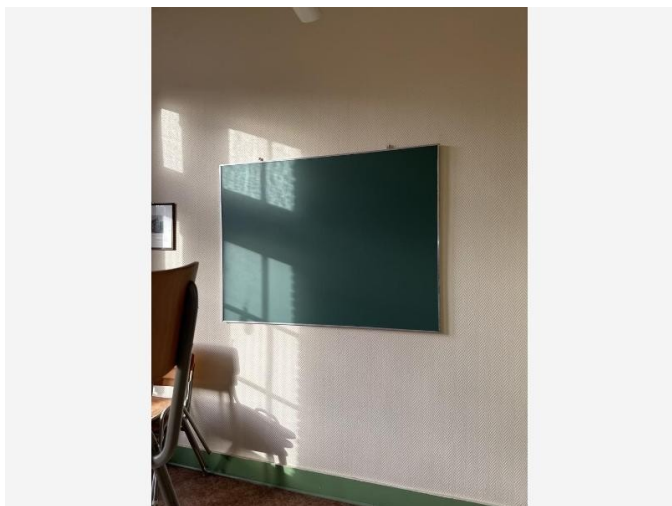
Vrije foto

Uit voorgaande analyse is gebleken dat het schoolbord in 2.L02 geen asbest bevat.

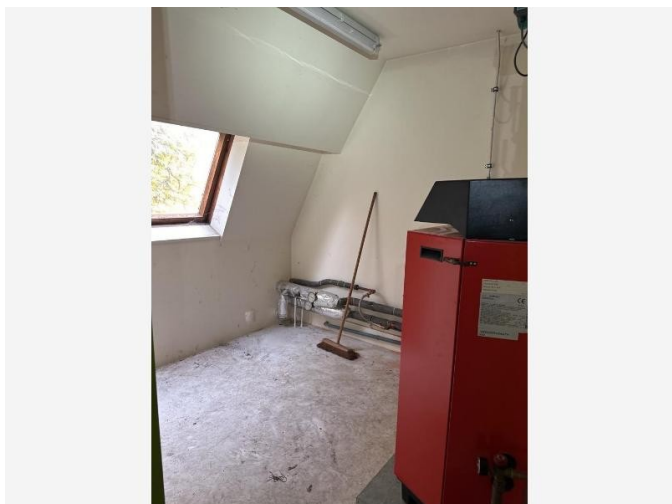
Vrije foto

Uit vorige analyse is gebleken dat de wanden van de stookplaats op de zolder bestaande uit wit/grijze platen geen asbest bevatten.

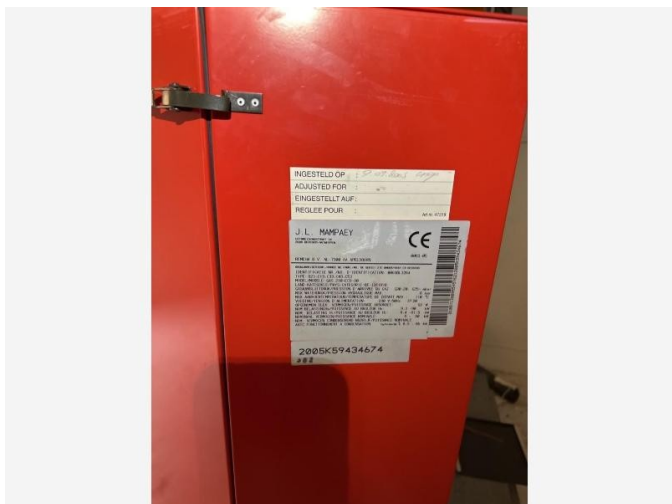
Vrije foto

De CV ketel heeft bouwjaar 2005, bevat geen asbest.

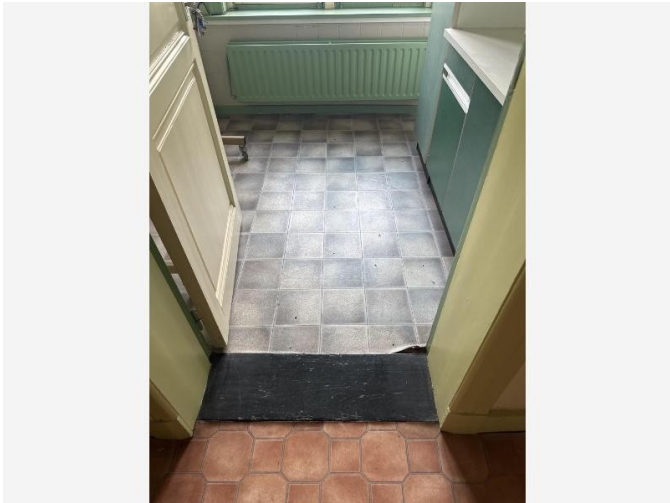
Vrije foto

Uit eerdere staalanalyse is gebleken dat deze vloerzeilen niet-asbesthoudend zijn.

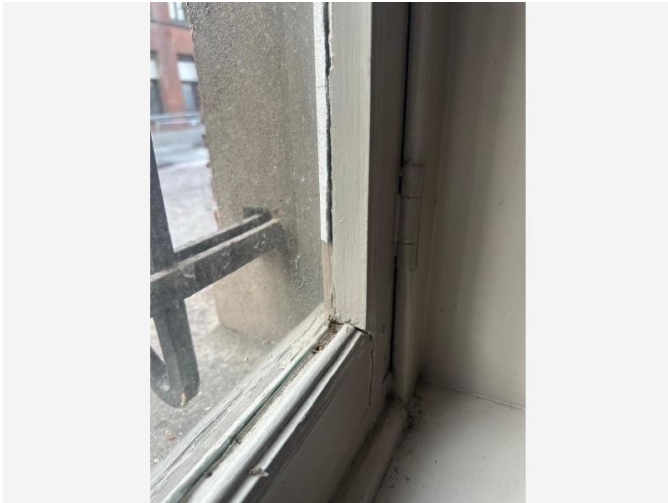
Vrije foto

Uit vorige analyses is gebleken dat de mastiek van de ramen van de verdiepingen van het oude gemeentehuis geen asbest bevatten.

Alsook de mastiek van de ramen van het gelijkvloers, de bibliotheek bevatten geen asbest.

- grijze mastiek tussen kader en steen is soepele mastiek.
- mastiek tussen glas en glaslat.
- bruine mastiek tussen kader en steen.
