Asbestinventarisatetest

Grote Baan 200, 9120 Beveren

Attestnummer : 20230928-000422.001

Uitgegeven op : 28.09.2023

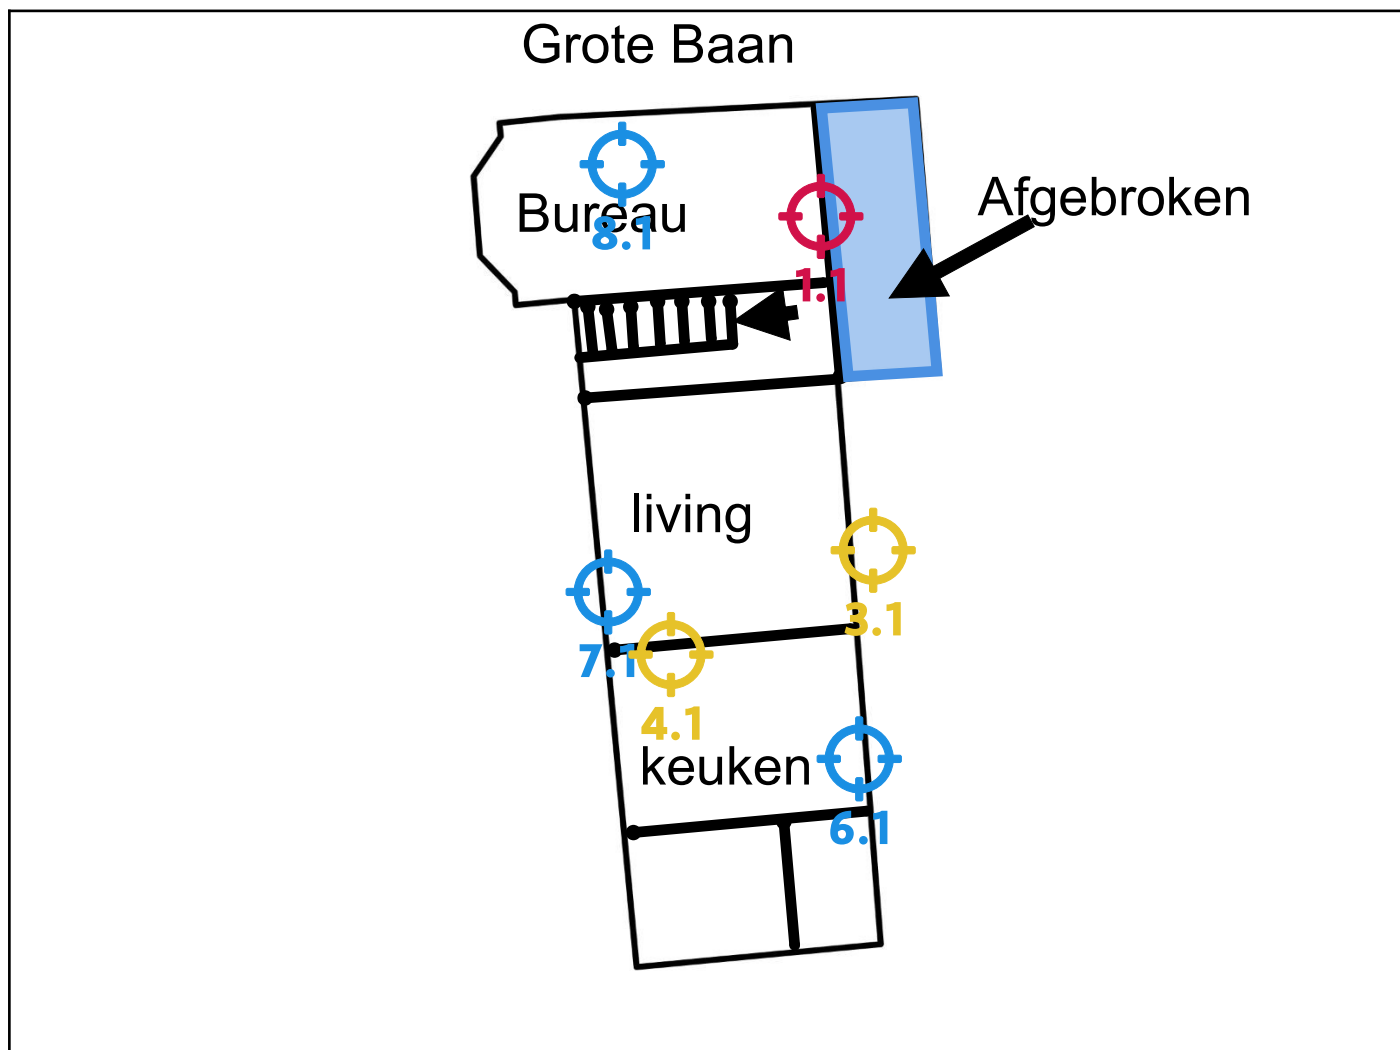
Plan 1.1: Benedenverdieping

Beschrijving	Type	Actie
1. Sierlijst (imitatiehout)	Asbestmateriaal	Dringend verwijderen
1.1 Code: MM5	Puntmonster	-
3. Asbestplaat aan het raam (7x)	Asbestmateriaal	Zorgvuldig beheren
3.1 Code: MM3	Puntmonster	-
4. Muurplaat keuken	Asbestmateriaal	Zorgvuldig beheren
4.1 Code: MM6	Puntmonster	-
6. Pleisterwerk muren	Geen asbest	-

6.1 Code: MM1	Mengmonster	-
7. Tegellijm	Geen asbest	-
7.1 Code: MM4	Puntmonster	-
8. Pleisterwerk plafond	Geen asbest	-
8.1 Code: MM2	Mengmonster	-

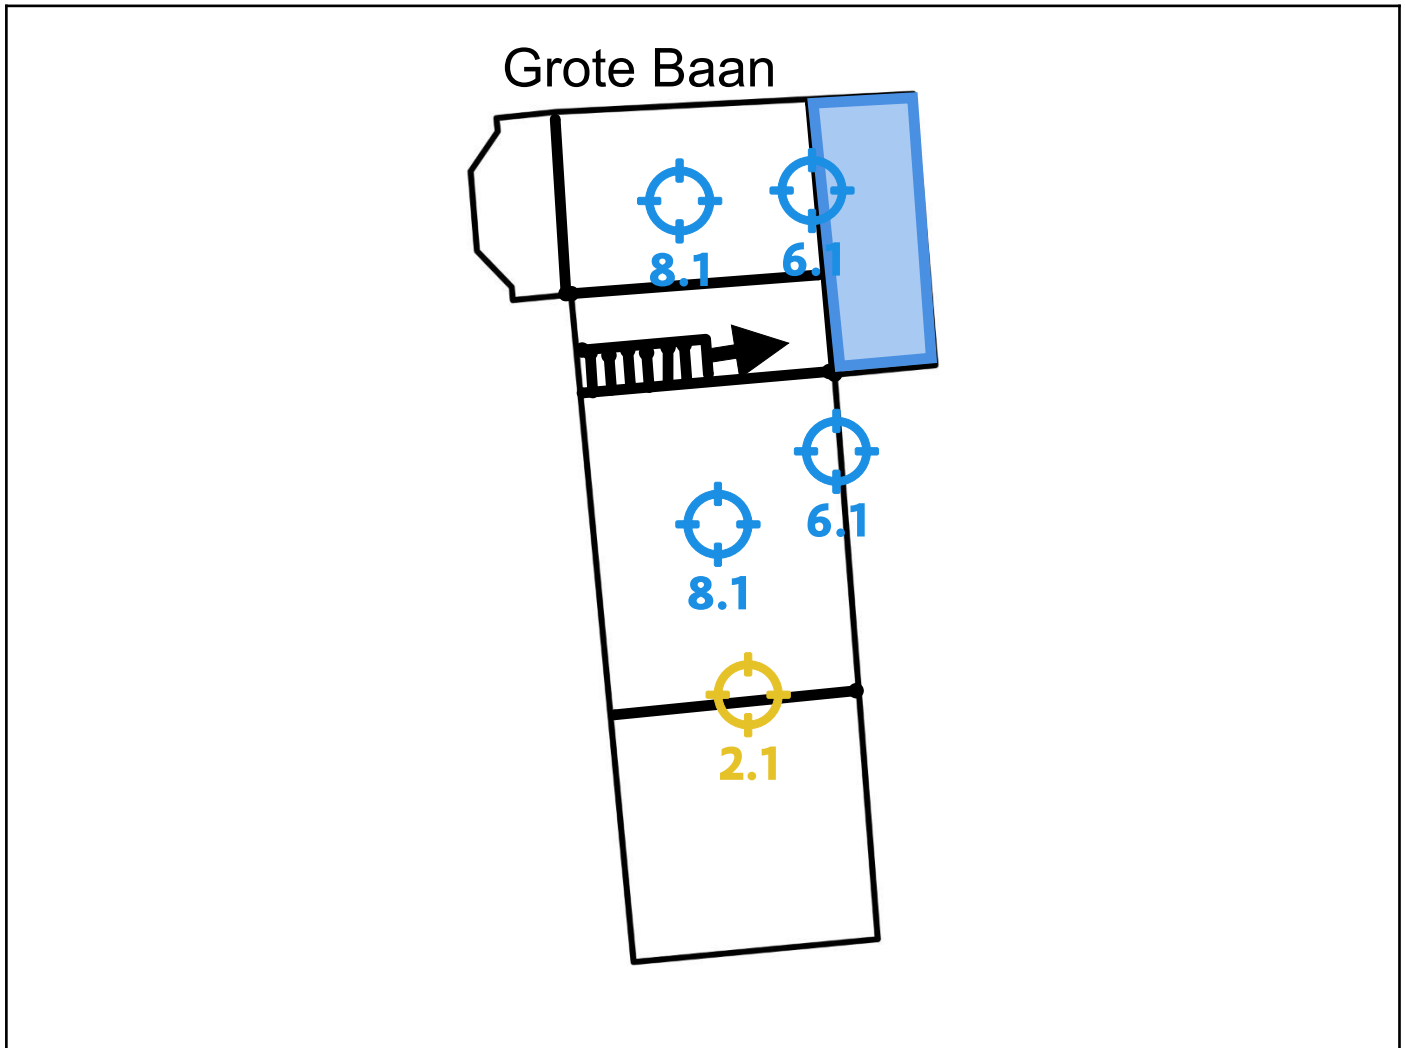
Plan 1.2: 1e verdieping

Beschrijving	Type	Actie
2. Muurplaat 1e verdieping	Asbestmateriaal	Zorgvuldig beheren
2.1 Code: MM7	Puntmonster	-
6. Pleisterwerk muren	Geen asbest	-
6.1 Code: MM1	Mengmonster	-
8. Pleisterwerk plafond	Geen asbest	-
8.1 Code: MM2	Mengmonster	-

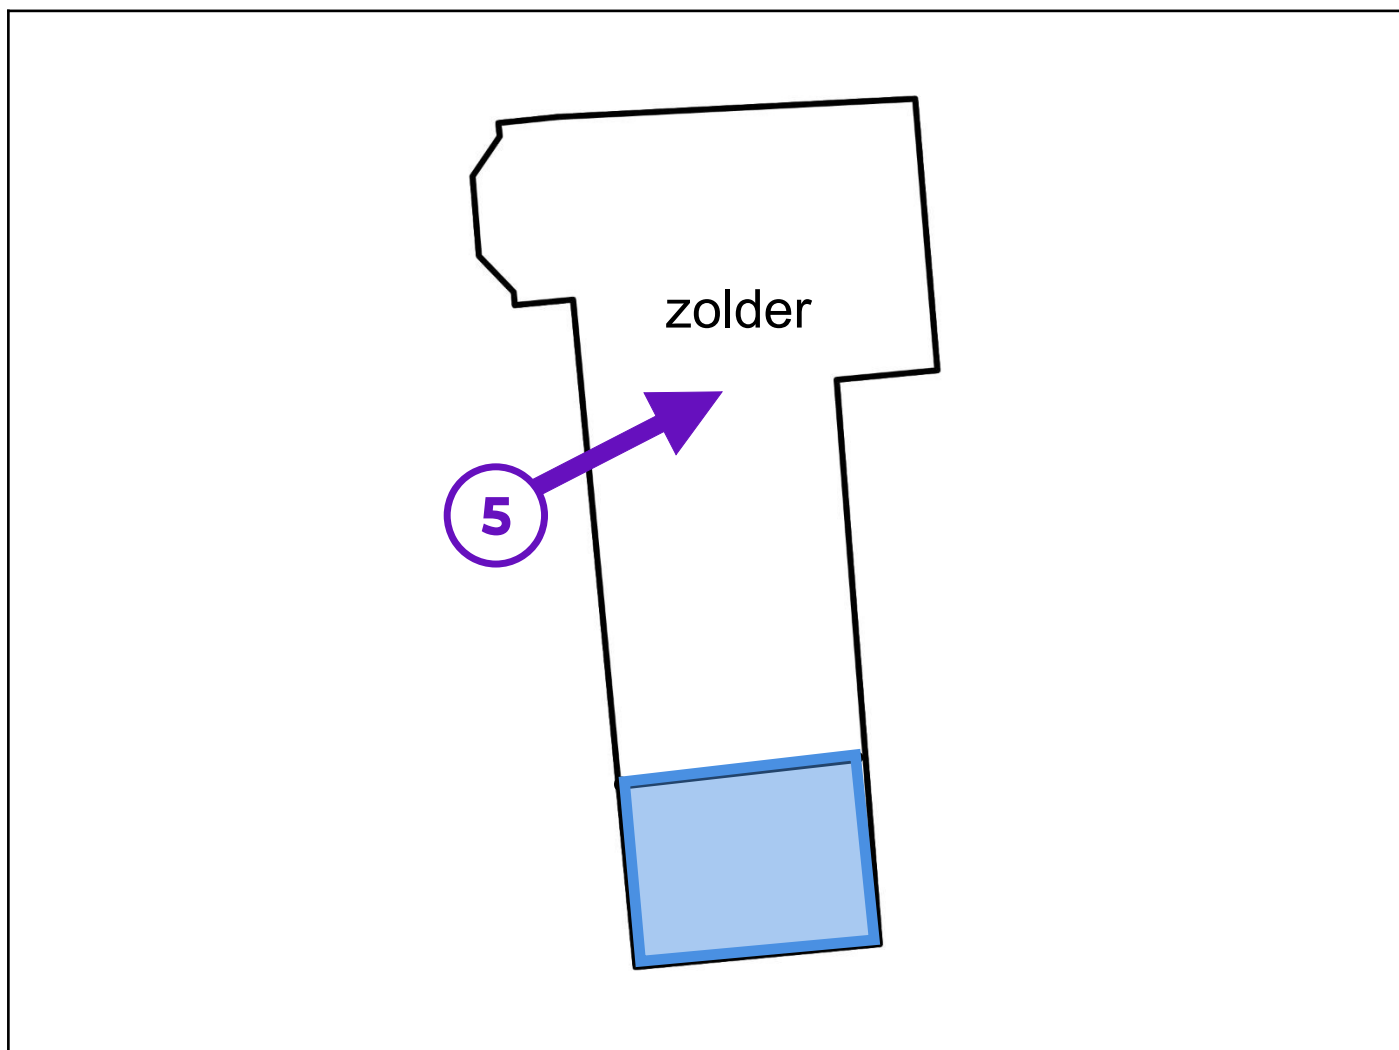
Plan 1.3: Zolder

Beschrijving	Type	Actie
5. Zolder huis	Beperking	-

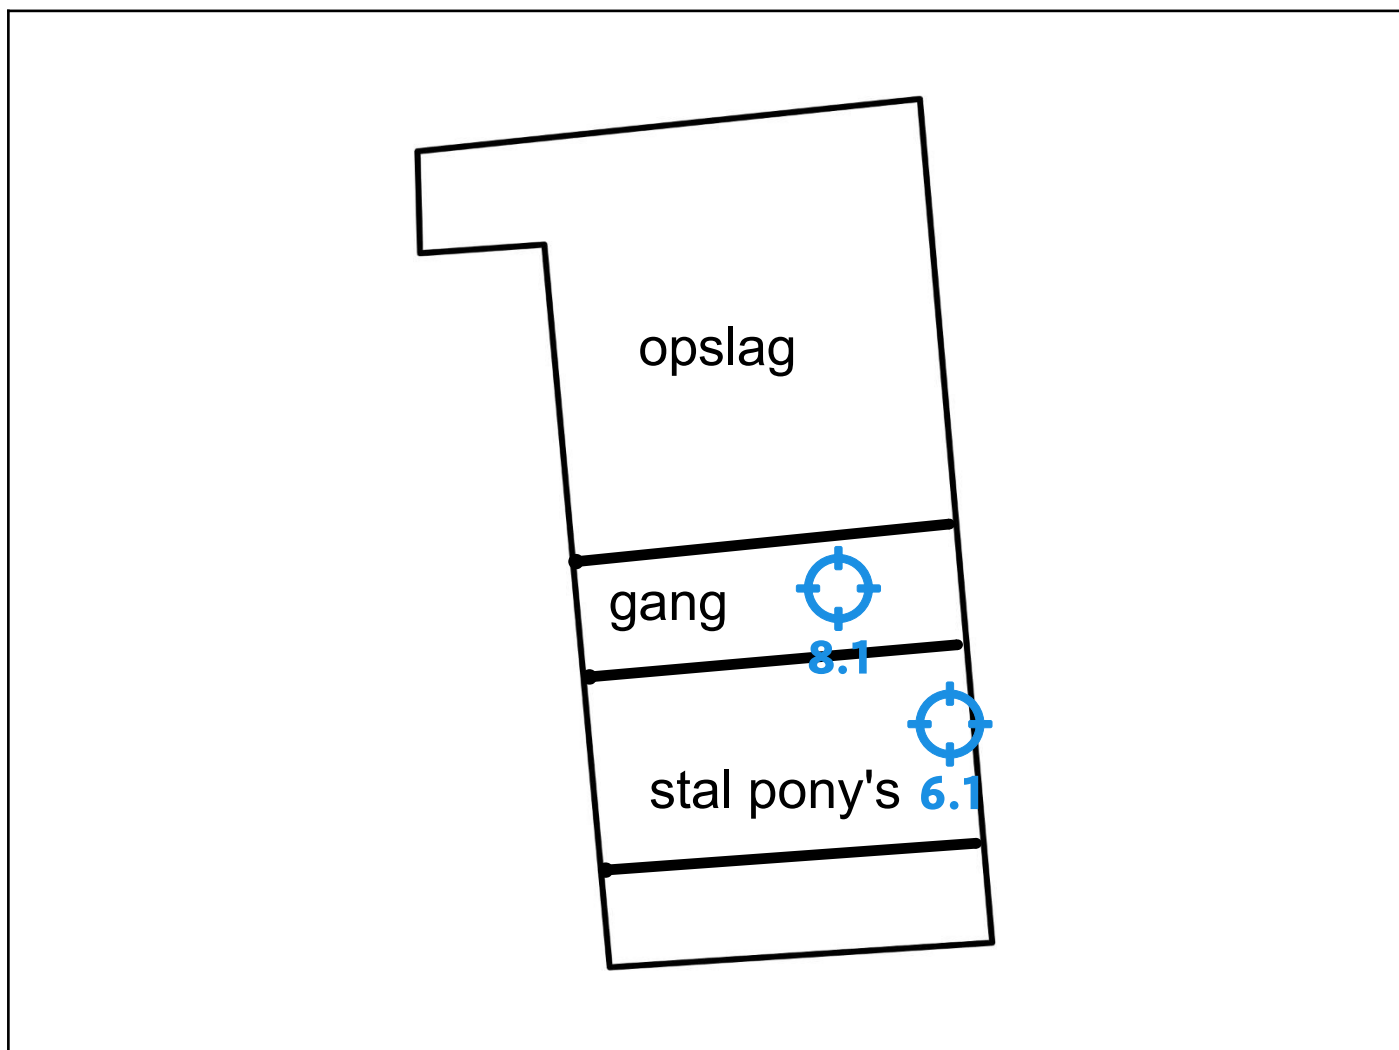
Plan 2.1: Paardenstal

Beschrijving	Type	Actie
6. Pleisterwerk muren	Geen asbest	-
6.1 Code: MM1	Mengmonster	-
8. Pleisterwerk plafond	Geen asbest	-
8.1 Code: MM2	Mengmonster	-
